**ANALISA KEGAGALAN RH *FINAL DRIVE*
HAUL TRUCK CATERPILLAR 789 D
NOMOR UNIT T772
DI PT KALTIM PRIMA COAL**

**DEPARTEMEN TEKNIK MESIN
SEKOLAH VOKASI
UNIVERSITAS GADJAH MADA
YOGYAKARTA
2019**

Nomor persoalan : 138/08/BT/RAD/12/19

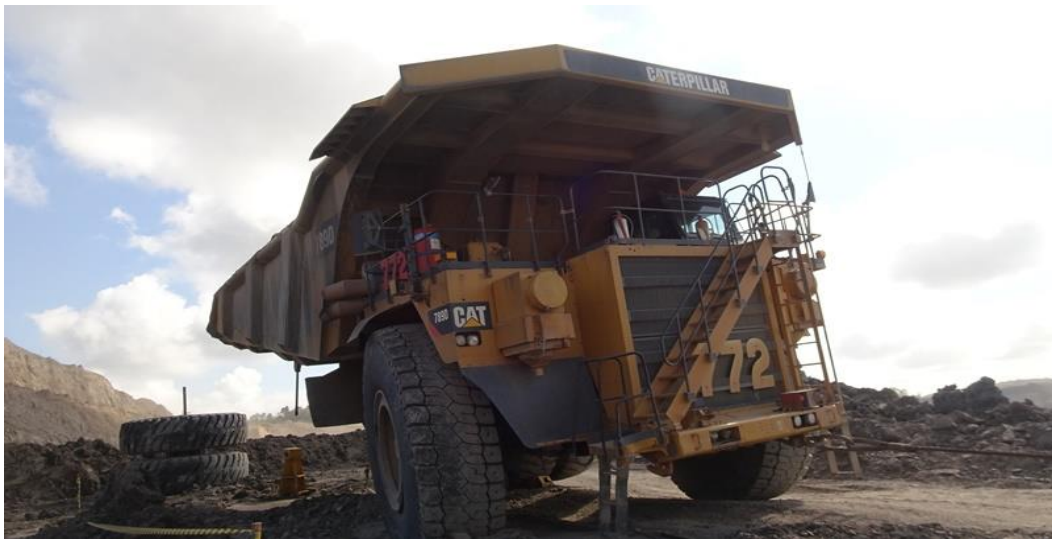
Gambar 4.5 *Haul truck* rusak di lapangan

Pengamatan visual dan foto makro bertujuan untuk menemukan awal penyebab terjadinya kerusakan RH *final drive haul truck* Caterpillar 789 D. Pada kasus ini, baut *final drive* mengalami patah seperti pada Gambar 4.7.

Baut *final drive* mengalami patah sehingga menyebabkan *final drive* dengan *differential* terpisah. Baut *final drive* adalah baut yang berfungsi sebagai pengencang dan penghubung antara *final drive* dengan *differential*. Kondisi kedua permukaan ketika mengalami kerusakan akan terlihat pada Gambar 4.6 dan Gambar 4.7.

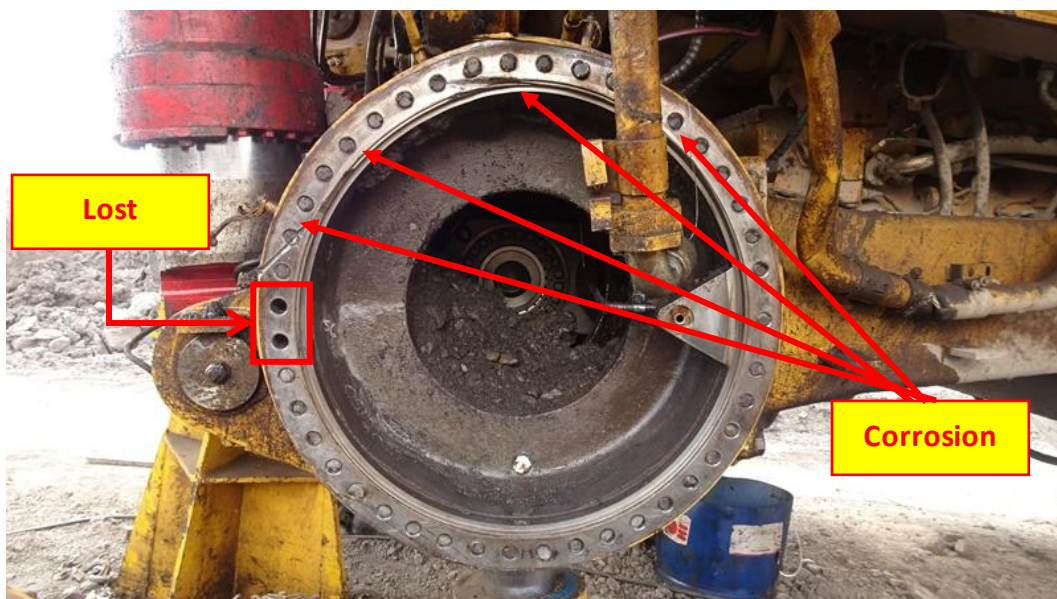
Gambar 4.6 *Hoist differential*

Terlihat pada Gambar 4.6 dan Gambar 4.7 terdapat *corrosion* yang terjadi pada kedua permukaan. *Corrosion* merupakan indikasi dari adanya celah diantara dua permukaan. Terdapat juga 2 baut yang terlepas dari lubang ulir dan baut yang lain mengalami patah. Lubang baut yang ditinggalkan 2 baut yang lepas terlihat pada Gambar 4.8.

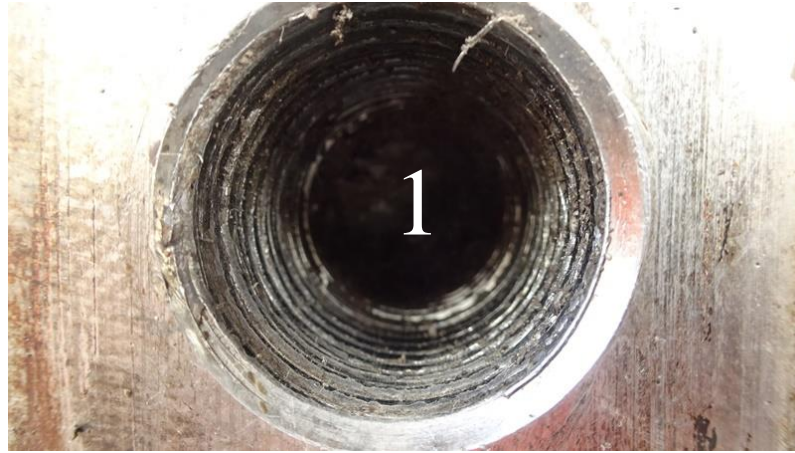
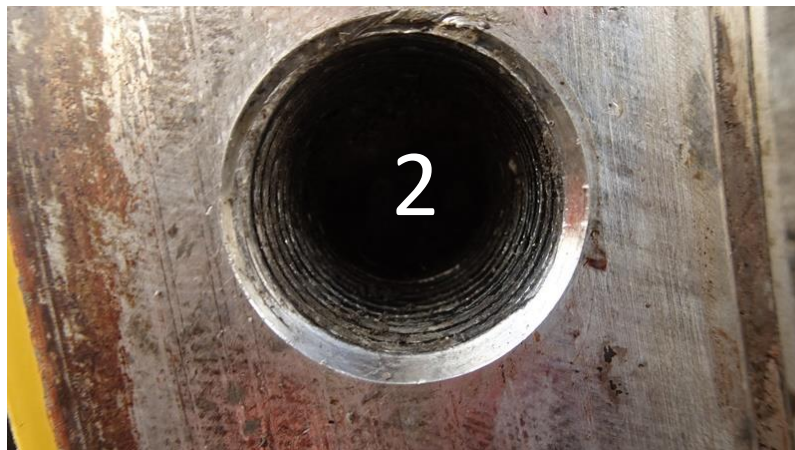
Gambar 4.9 Lubang baut 1 *final drive*

Berdasarkan Gambar 4.9 dan Gambar 4.10 ulir pada lubang baut mengalami *fretting*. Keausan ini terjadi ketika dua benda yang seharusnya diikat ketat mengalami pergerakan sehingga saling meneka dan menyebabkan potongan kecil terlepas. Kondisi baut yang menjadi pasangan dari lubang baut terlihat pada Gambar 4.11 di bawah ini:

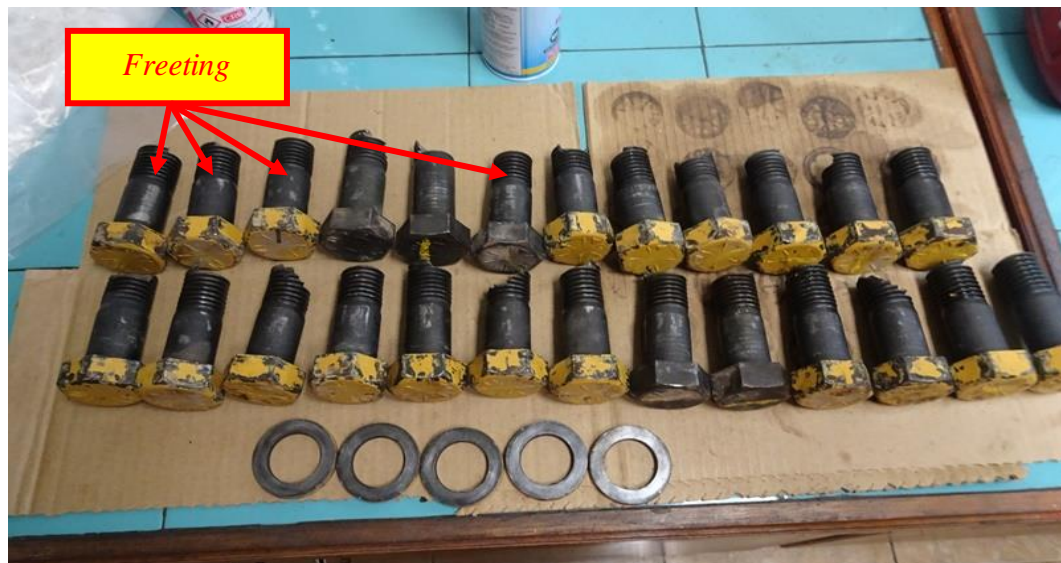
Gambar 4.11 Baut *final drive* patah

Berdasarkan Gambar 4.11 terlihat baut *final drive* mengalami patah, bila diamati lebih jauh baut *final drive* yang digunakan pada *haul truck* Caterpillar 789 D dengan nomor unit T772 terdapat 2 tipe, terlihat pada Gambar 4.12.

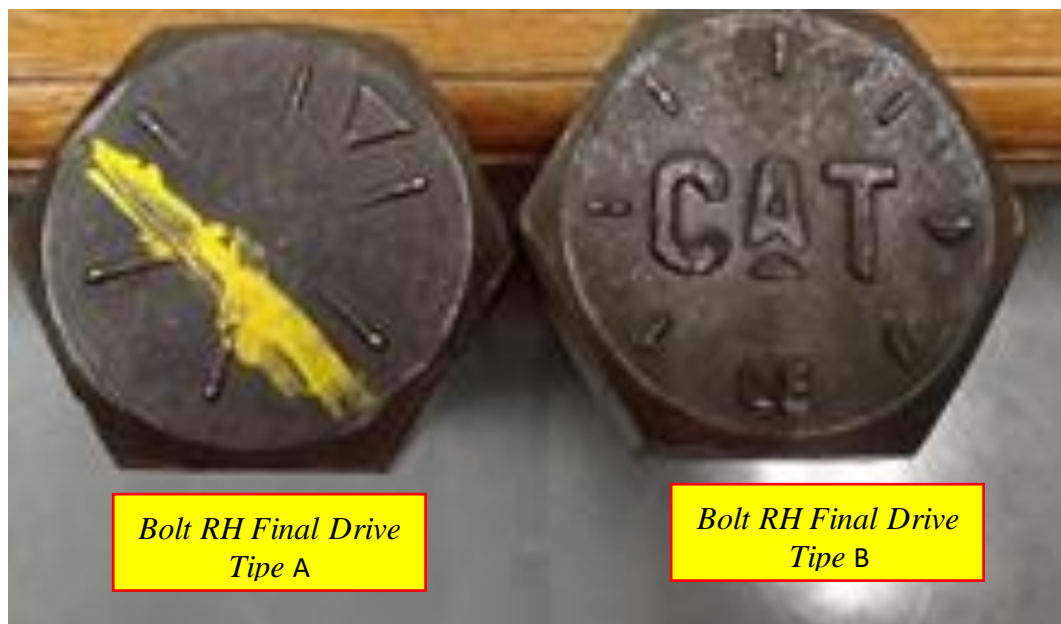
Gambar 4.12 Tipe baut *final drive*

Berdasarkan Gambar 4.12 sebagian besar baut mengalami *fretting*. Kerusakan *fretting* menandakan bahwa sambungan bergerak ketika terbebani. Pergerakan sambungan dapat disebabkan oleh kurangnya pengencangan, dan kelebihan beban *cyclic* sehingga baut kekurangan regangan untuk menjaga sambungan tetap kencang.

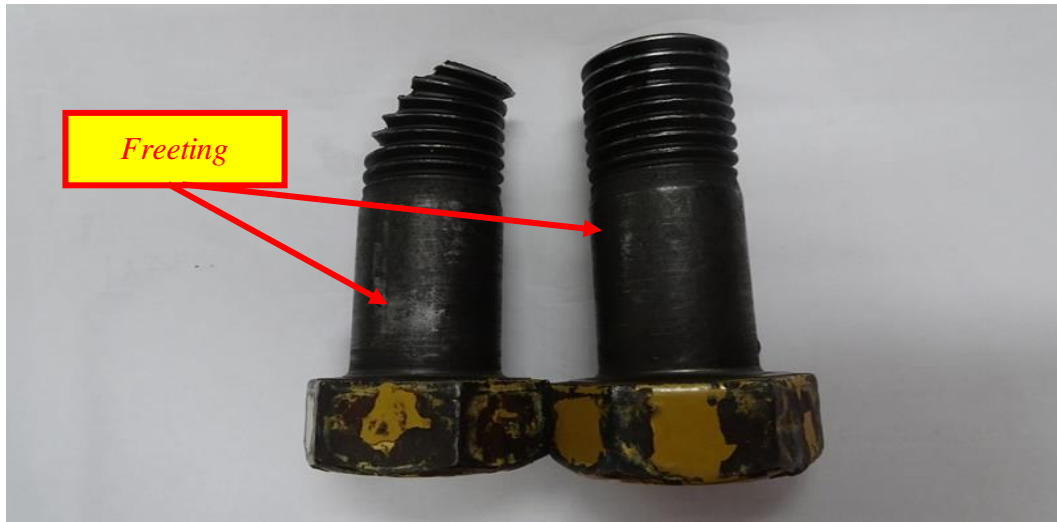
Gambar 4.13 Baut *final drive* *fretting* on the shank

Berdasarkan Gambar 4.13 baut yang patah mengalami *fretting* pada bagian *shank*. Kondisi *fretting* pada *shank* ini selaras dengan kondisi pada *under head* dan ring baut terlihat seperti ditunjukkan Gambar 4.14 dan Gambar 4.15.
